Cluster EKWATION - REHAFUTUR 2 lot 2

Une étanchéité à l'air sans membrane murale pour la rénovation d'un logement locatif

Etat des Lieux Rue Marivaux

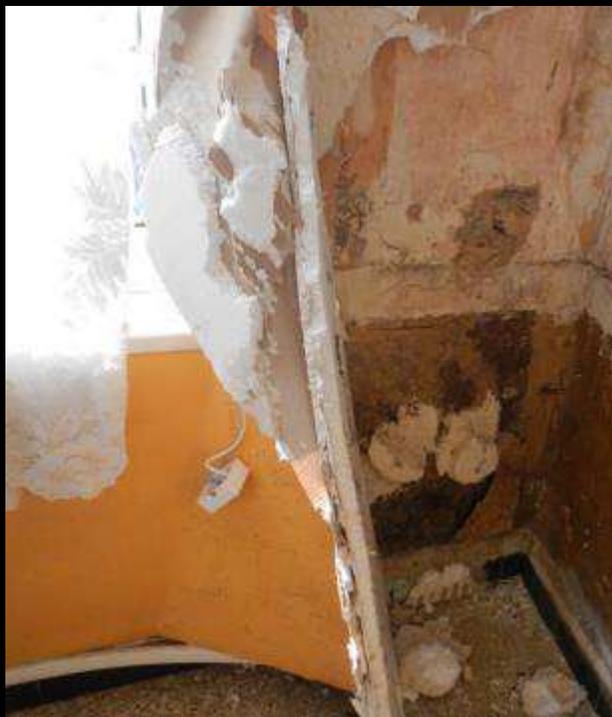
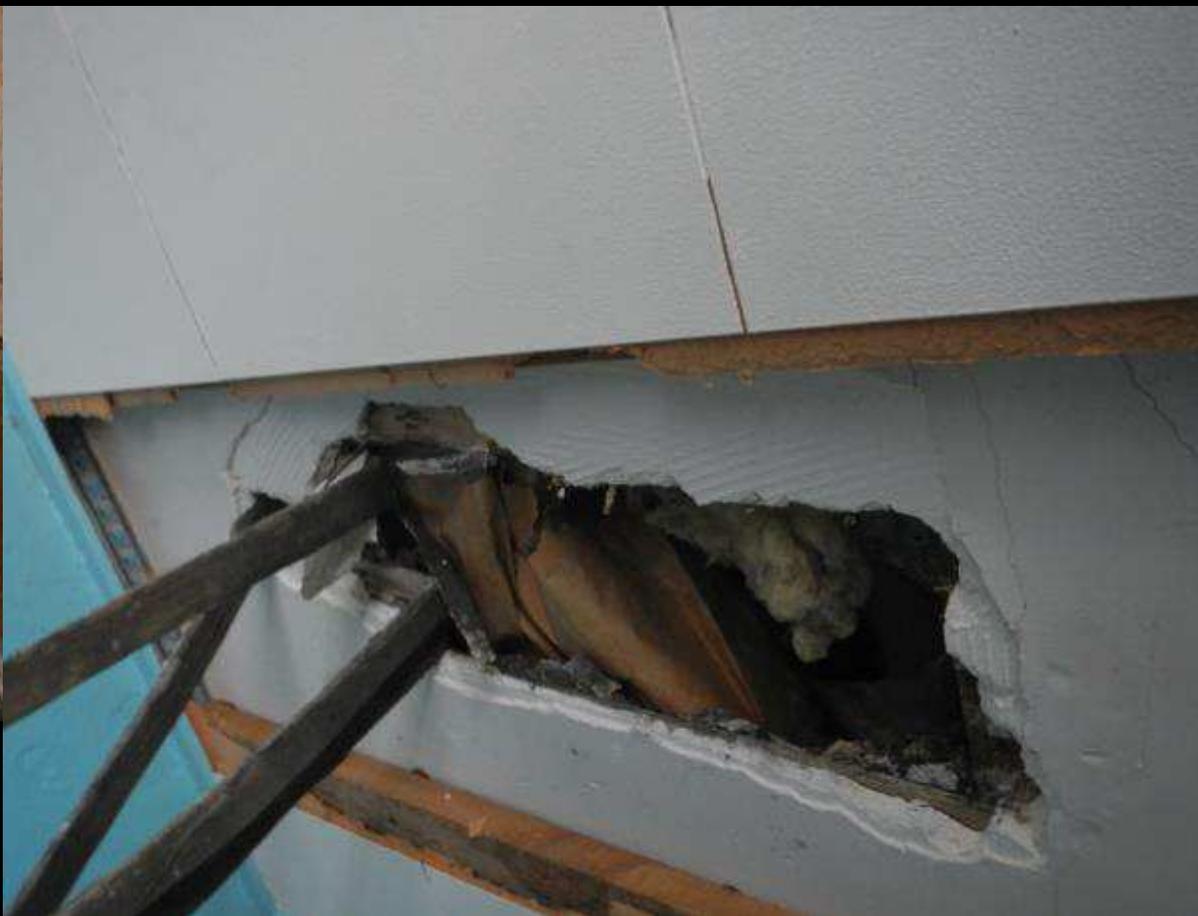
Détails d'isolation existante
(3 cm de polystyrène sur 1
seul mur)

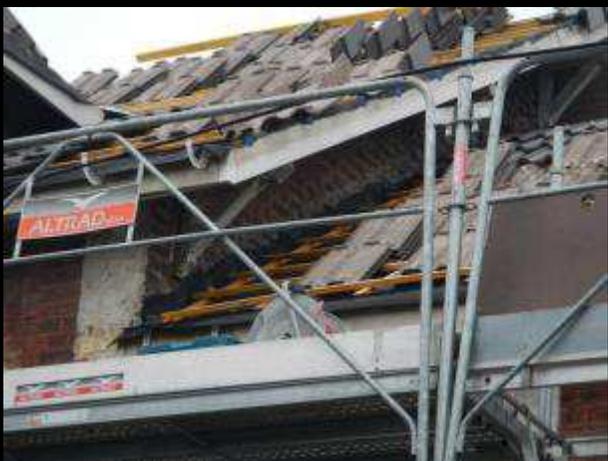
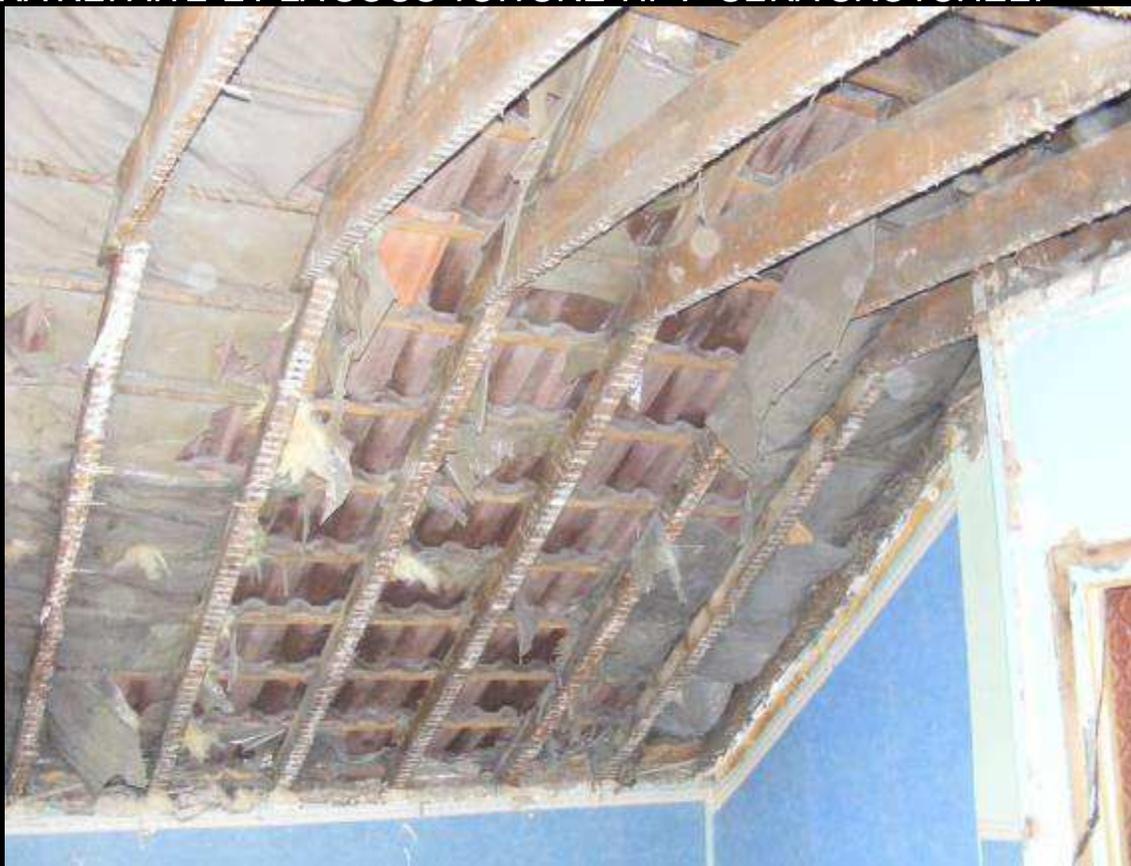
DÉMONTAGE DES PLAFONDS ET DÉCOUVERTES DE « SURPRISES »

DÉCISION PRISE DE REFAIRE LA SOUS TOITURE PLASTIQUE
LE MEILLEUR ISOLANT: L'AIR IMMOBILE (APRES LE « VIDE »).
VOLONTÉ DE PRESERVER L'ISOLANT (ICI LA LAINE DE BOIS) DES COURANTS D'AIR
INTÉRIEUR S PAR LA MEMBRANE ET D'EXTÉRIEUR PAR LA SOUS TOITURE HPV.

HORS MARCHÉ: LA TOITURE SERA REFAITE ET LA SOUS TOITURE HPV SERA SKOTCHÉE.

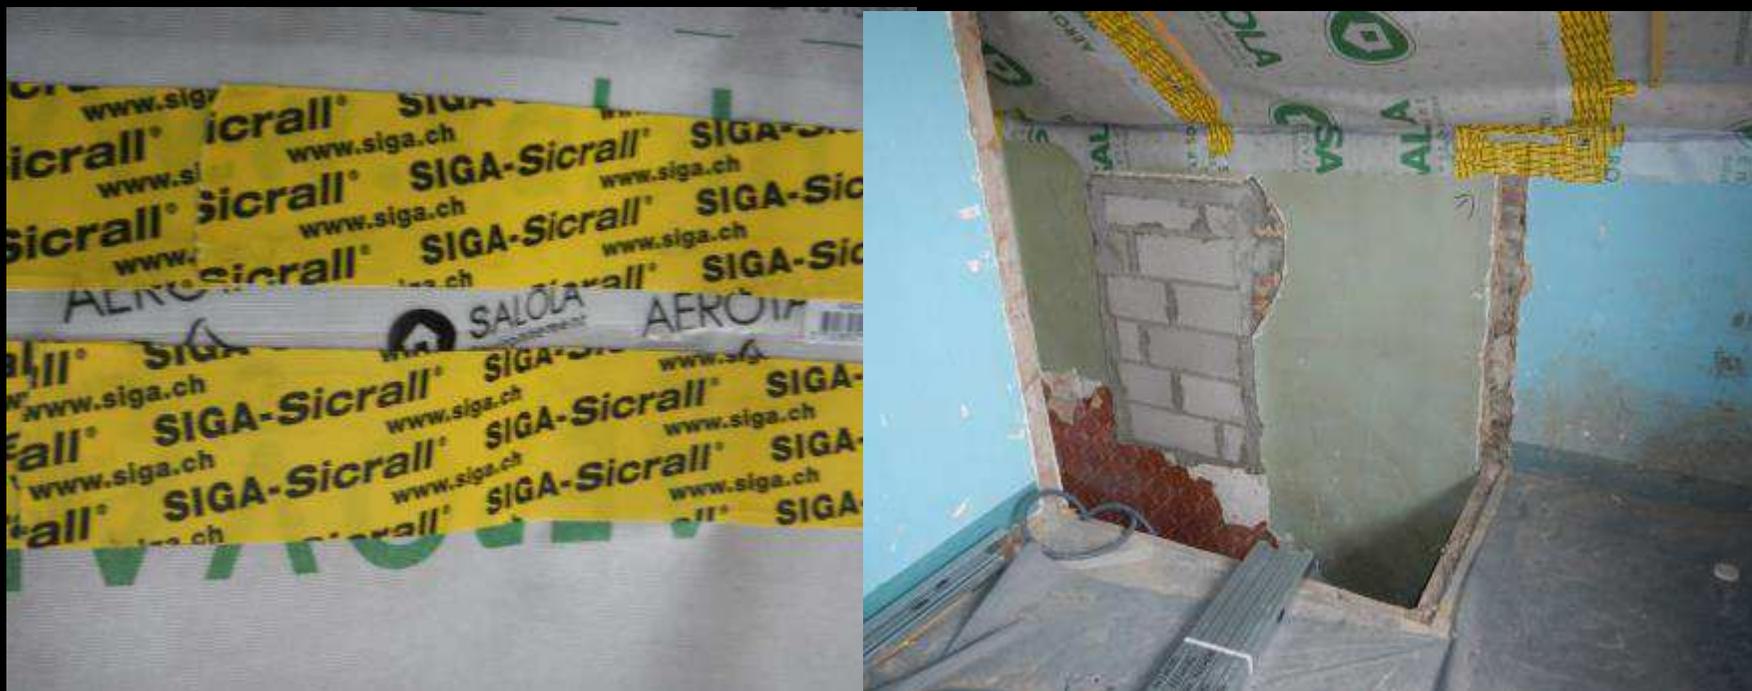
L'étanchéité à l'air des rampants: problèmes rencontrés a l'exécution

Le scotch a du être doublé car il ne collait pas suffisamment.

Les cloisons toutes hauteur ont été recoupes pour laisser passer la membrane

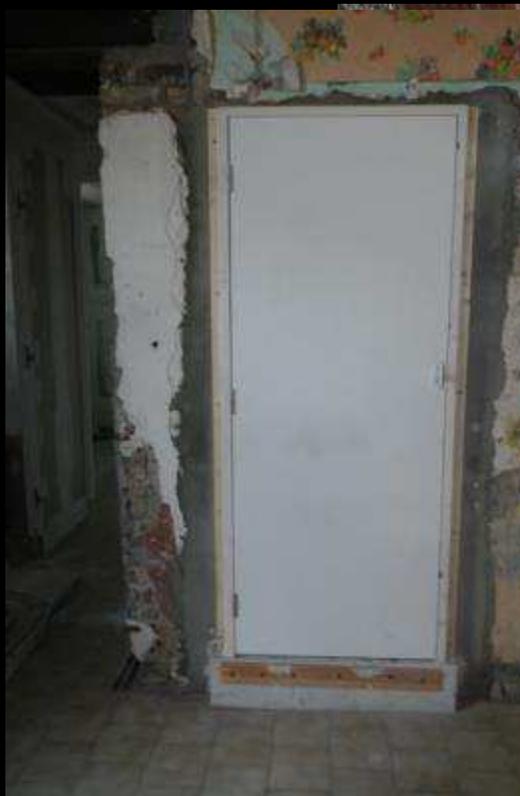
**La porte de cave est considérée
comme une porte extérieure**

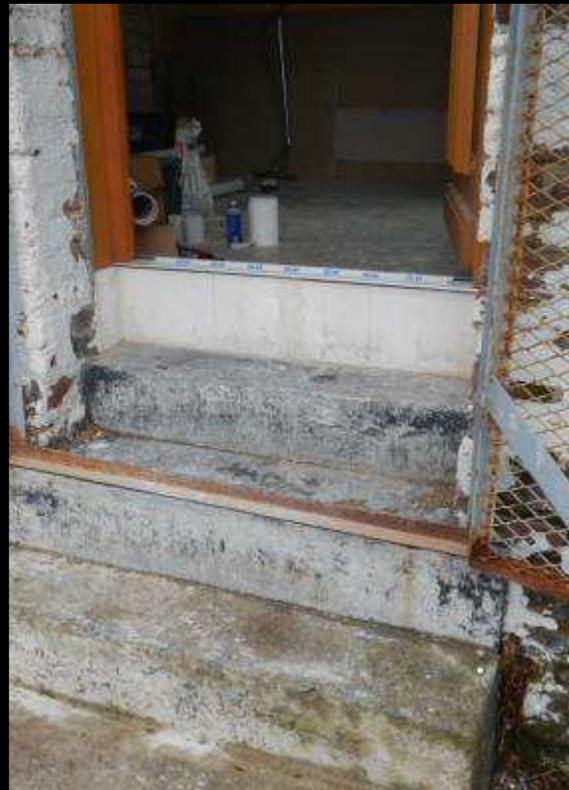
**La porte d'entrée est surélevée
pour pouvoir isoler sur le
plancher**

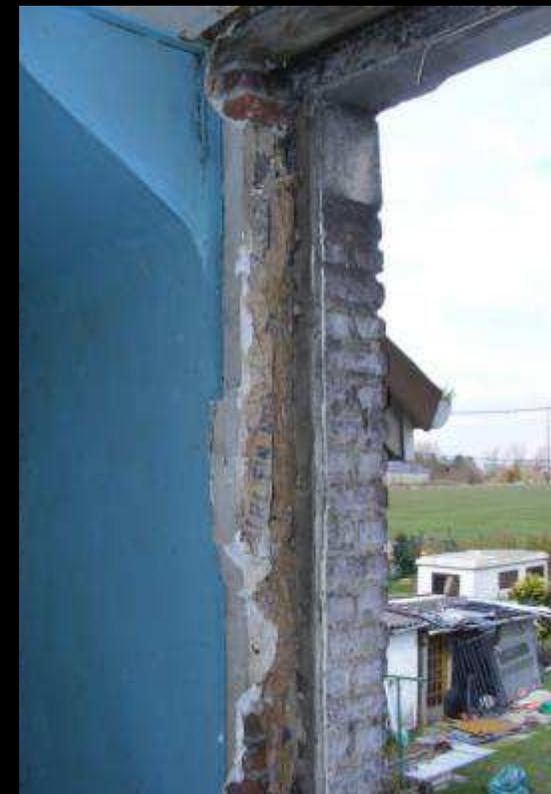
**Vue existante : le vide derrière la
menuiserie était « rempli » par des
emballages de sac de plâtre**

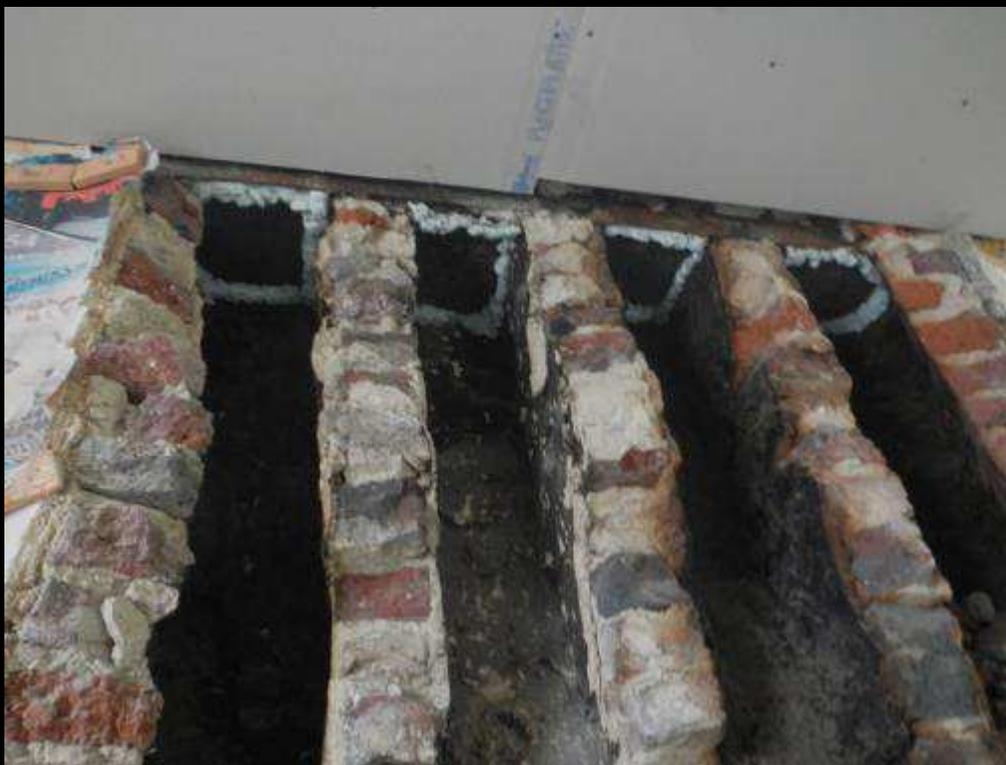
Les cheminées sont bouchées avec du liège. Une mousse d'étanchéité à l'air complète le dispositif.

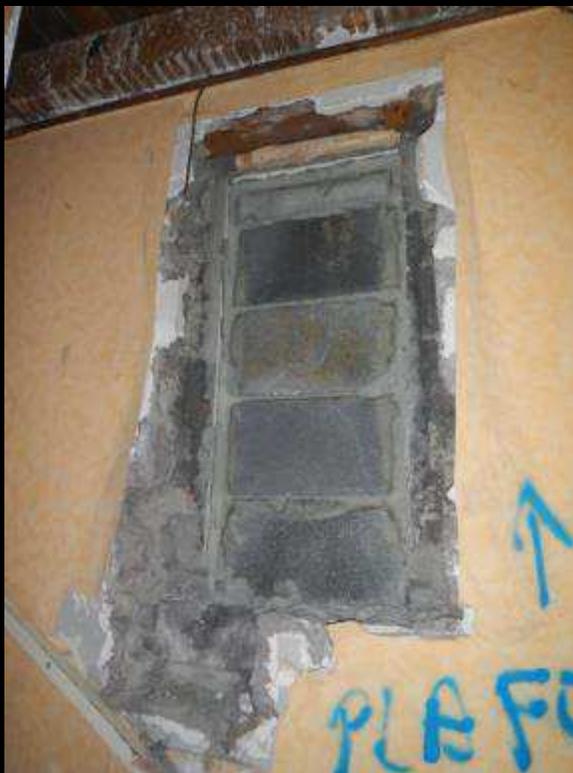
Bouchement de la fenêtre de l'escalier avait été réalisé par un mur de 11 cm en briques . Il sera complété par un rang de parpaing enduit

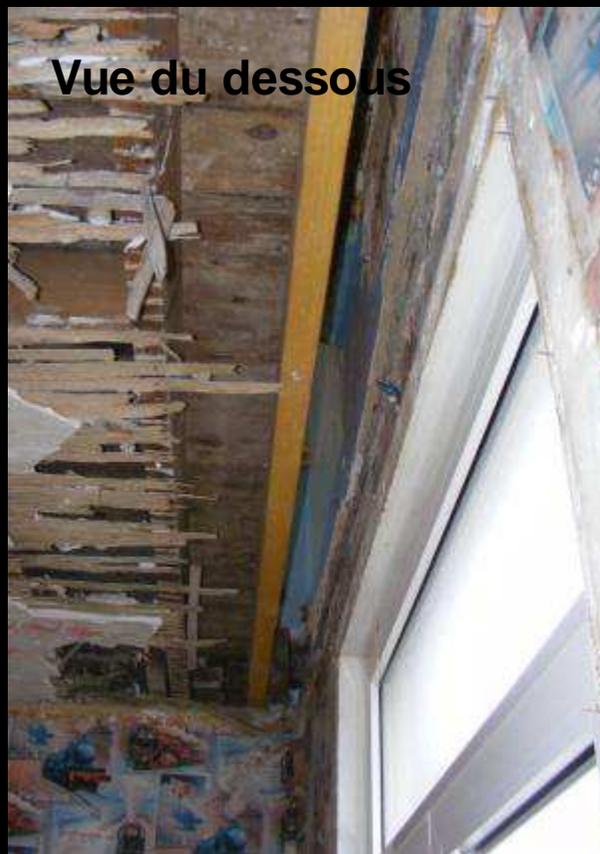
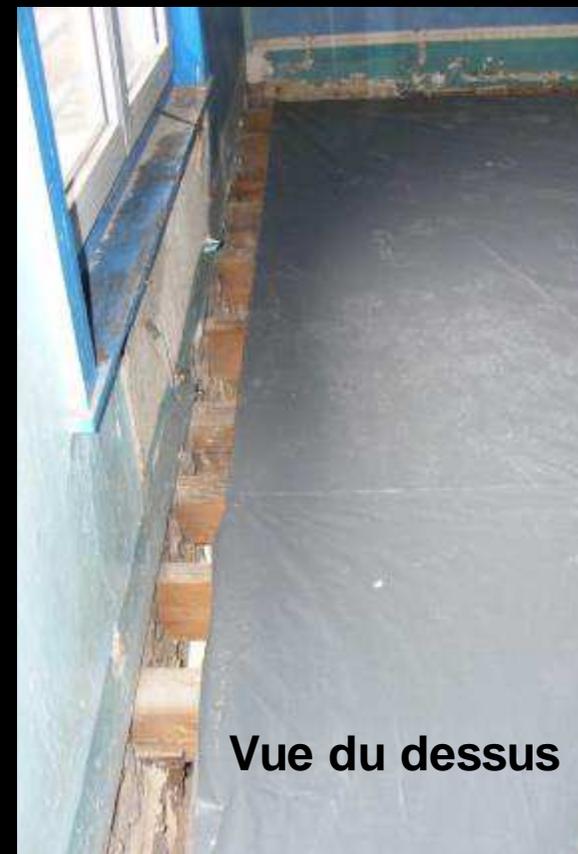
Le pourtour du plancher d'étage est libéré pour laisser passer l'isolant . Ceci permet aussi de regarder les éventuelles fissures du mur dans l'épaisseur du plancher

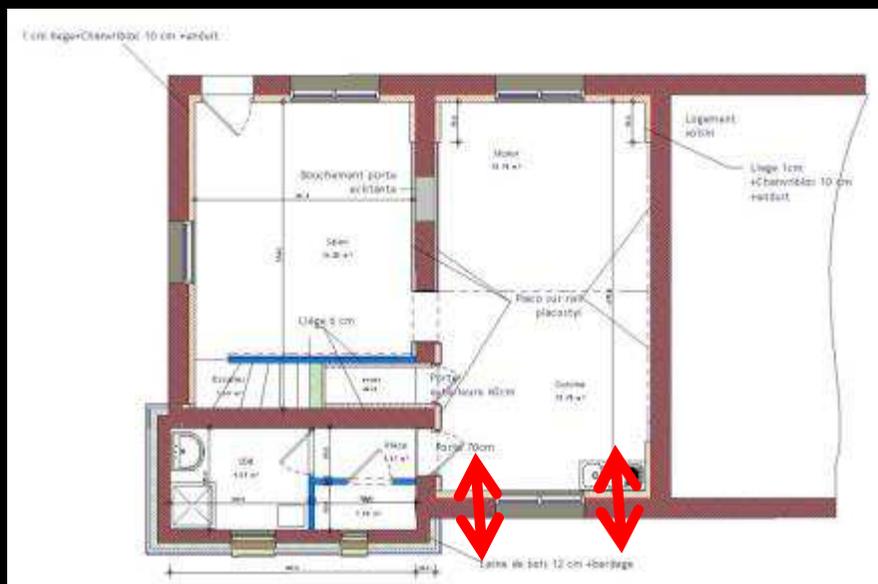
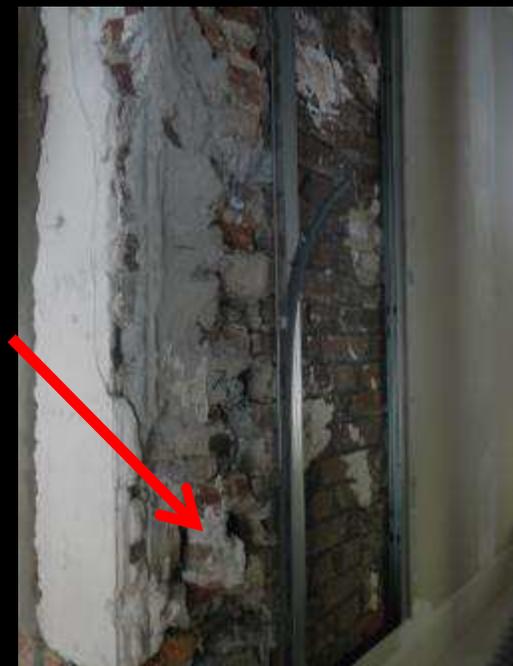
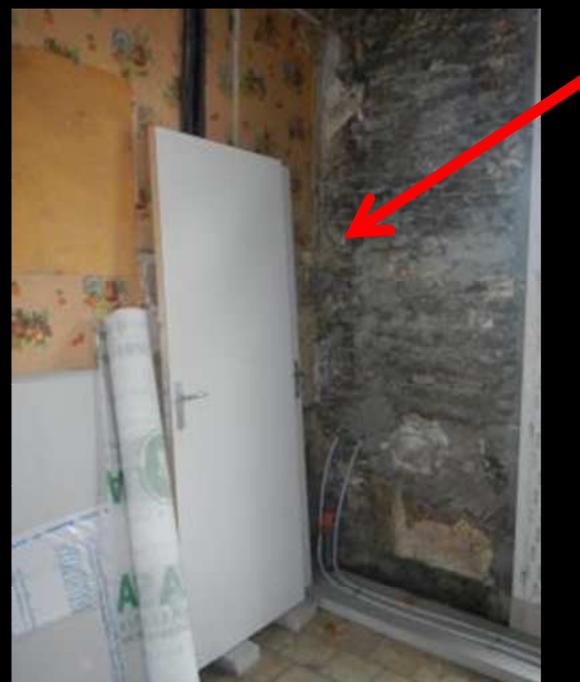
A/ Les fuites dans la maçonnerie, suite 1

Les fuites signalées sur les photos ci jointes proviennent de la reconstruction d'une partie d'un mur ancien . Les 2 murs n'ont pas été bien aboutés . A l'origine, la fenêtre de cuisine était probablement plus large.

Elles peuvent être résolues par un enduit compatible avec le plâtre et avec le torchis.

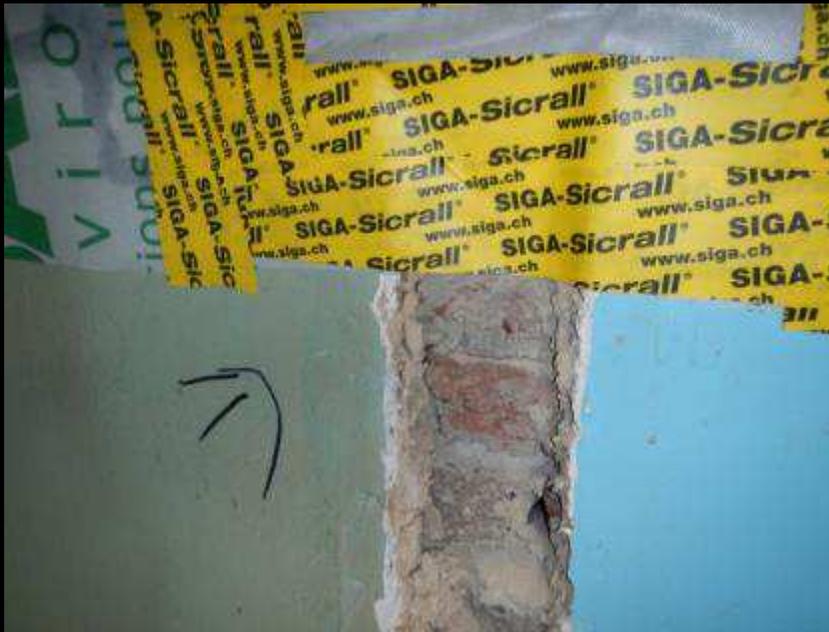
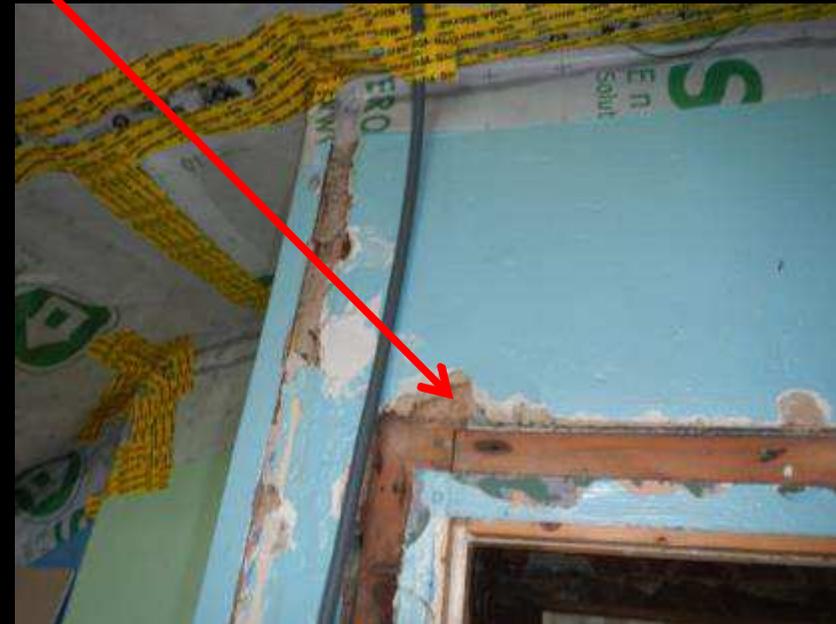
B/ Les fuites dues au raccordements membrane /murs existant

Le scotch et la colle ne suffisent pas résoudre l'étanchéité a l'air du « cas d'école » ci-dessous. Une solution pour résoudre le problème: dresser un enduit sur la brique, poser un primaire d'accrochage ensuite le scotch peut adhérer

Autre constat : L'air passe derrière l'enduit en torchis pour arriver jusqu'au chambranle de la porte.

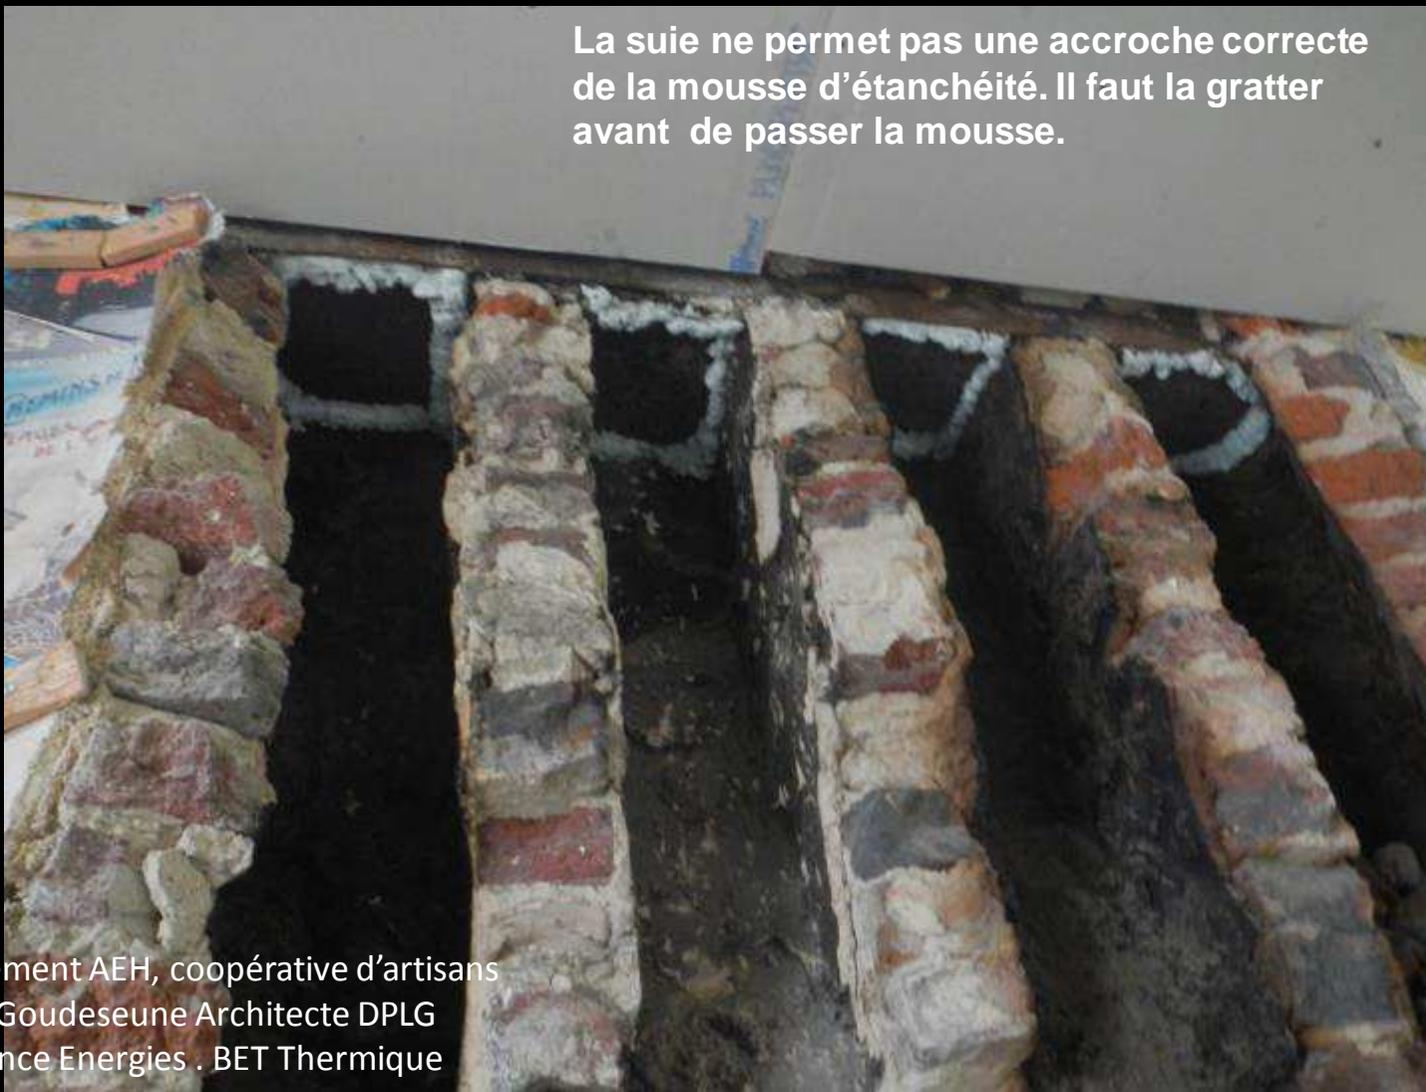
B/ Les fuites au niveau des cheminées

La suie ne permet pas une accroche correcte de la mousse d'étanchéité. Il faut la gratter avant de passer la mousse.

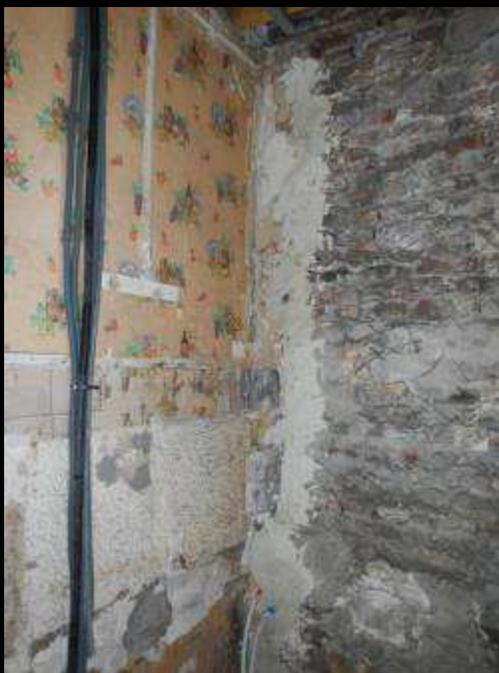
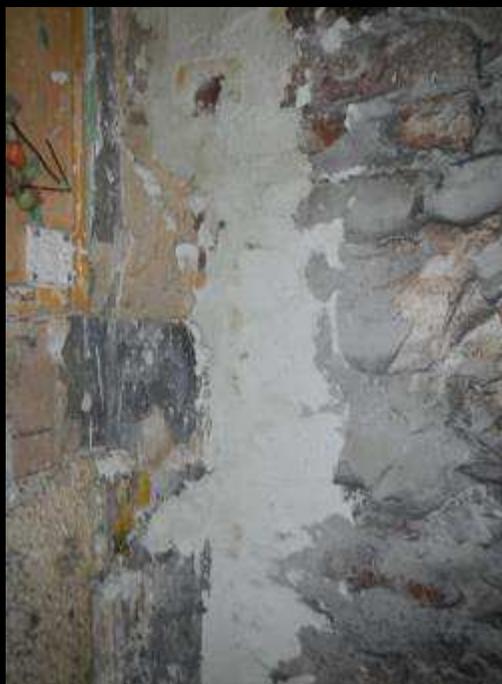
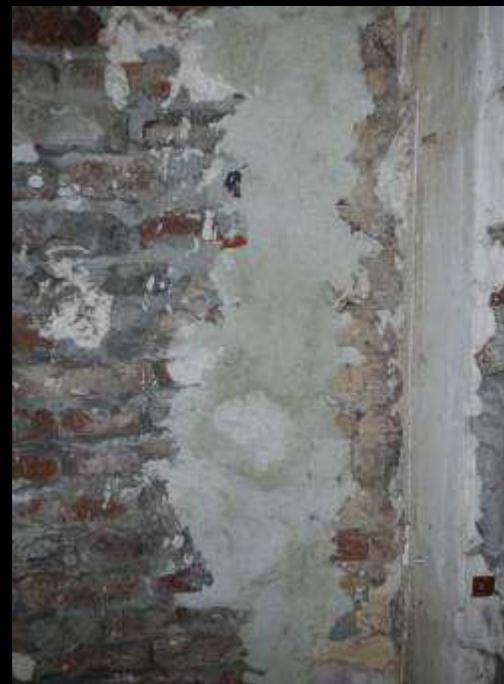
Exemples de colmatages avec l'Enduit Mono'air

Nous espérons atteindre nos objectifs d'étanchéité à l'air en colmatant toutes les fuites précédemment évoquées.

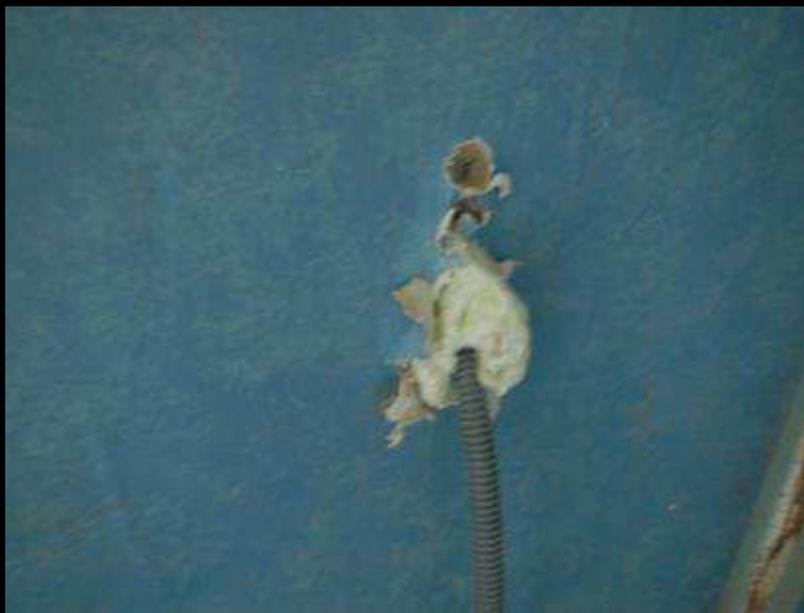
Les gaines électriques situées sur un mur extérieur sont étanchées avec de la mousse d'étanchéité. Par la suite le câble doit être étanché par rapport à la gaine

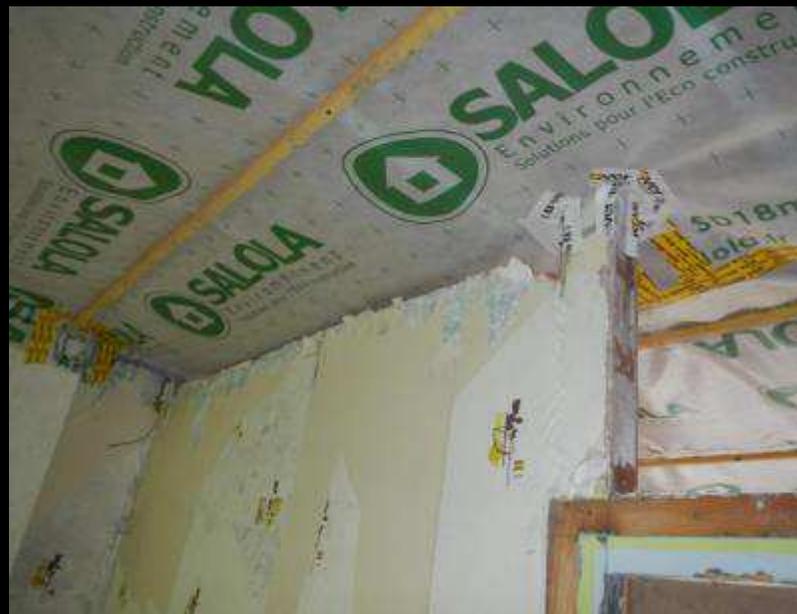
Les murs ont été arasés pour laisser passer la membrane de plafond
