Cluster EKWATION - REHAFUTUR 2 lot 2

Une étanchéité à l'air sans membrane murale pour la rénovation d'un logement locatif

Etat des Lieux Rue Marivaux

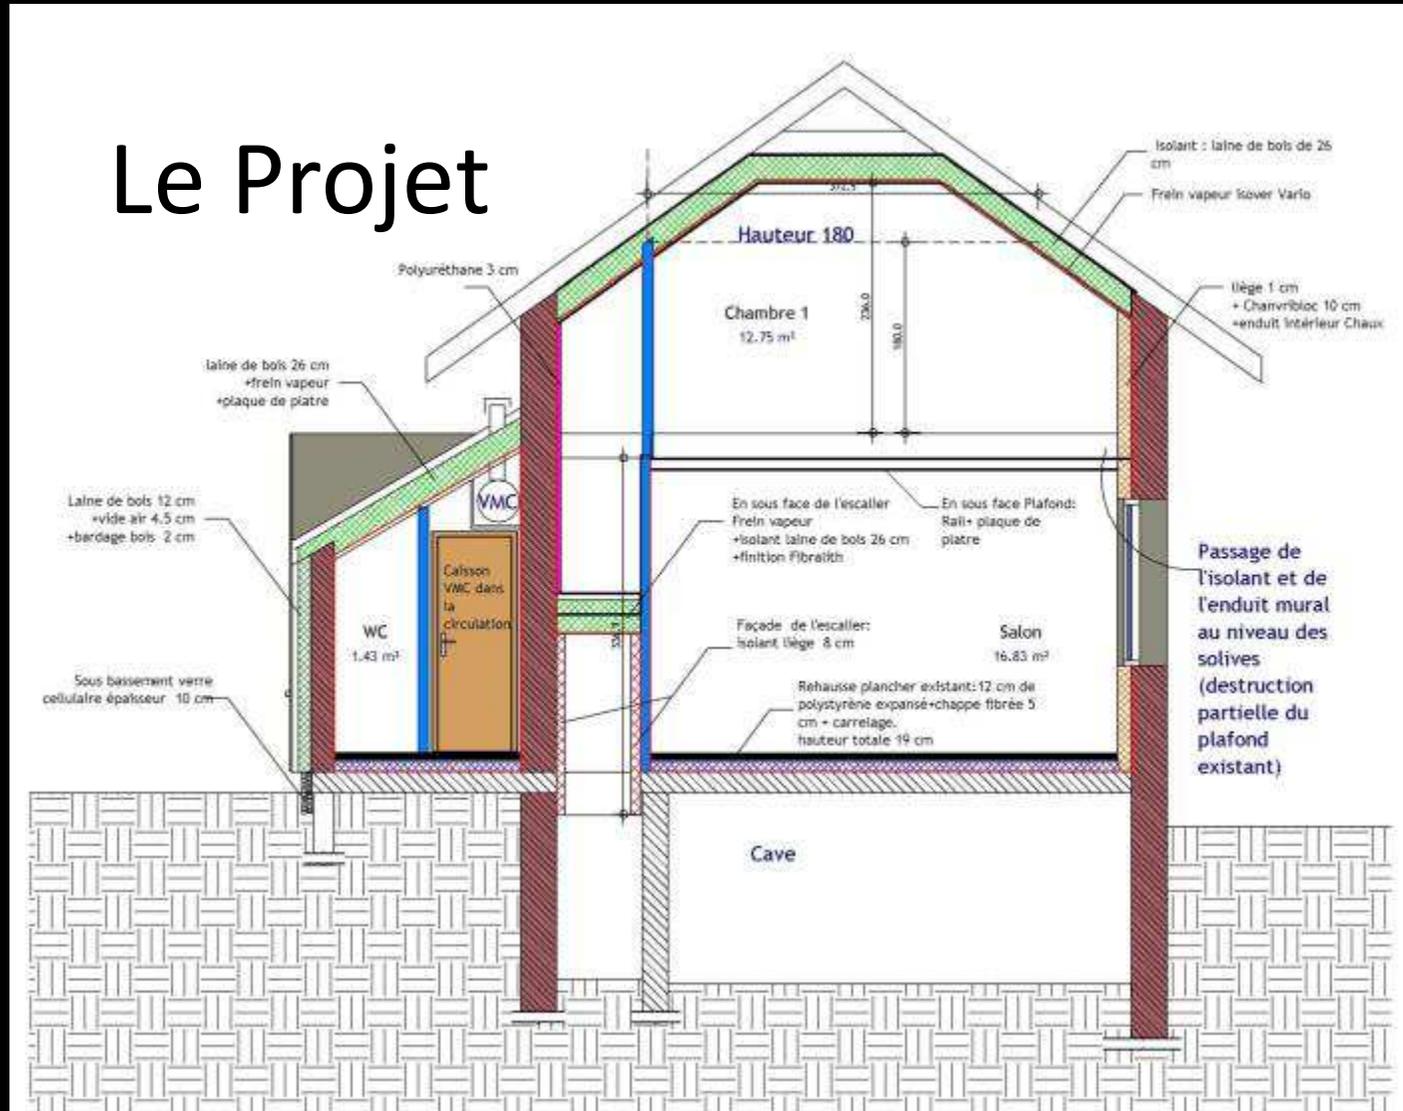
Vue en coupe

Trait rouge pour la continuité de l'étanchéité. Le mur de 34 cm en briques est considéré comme étanche

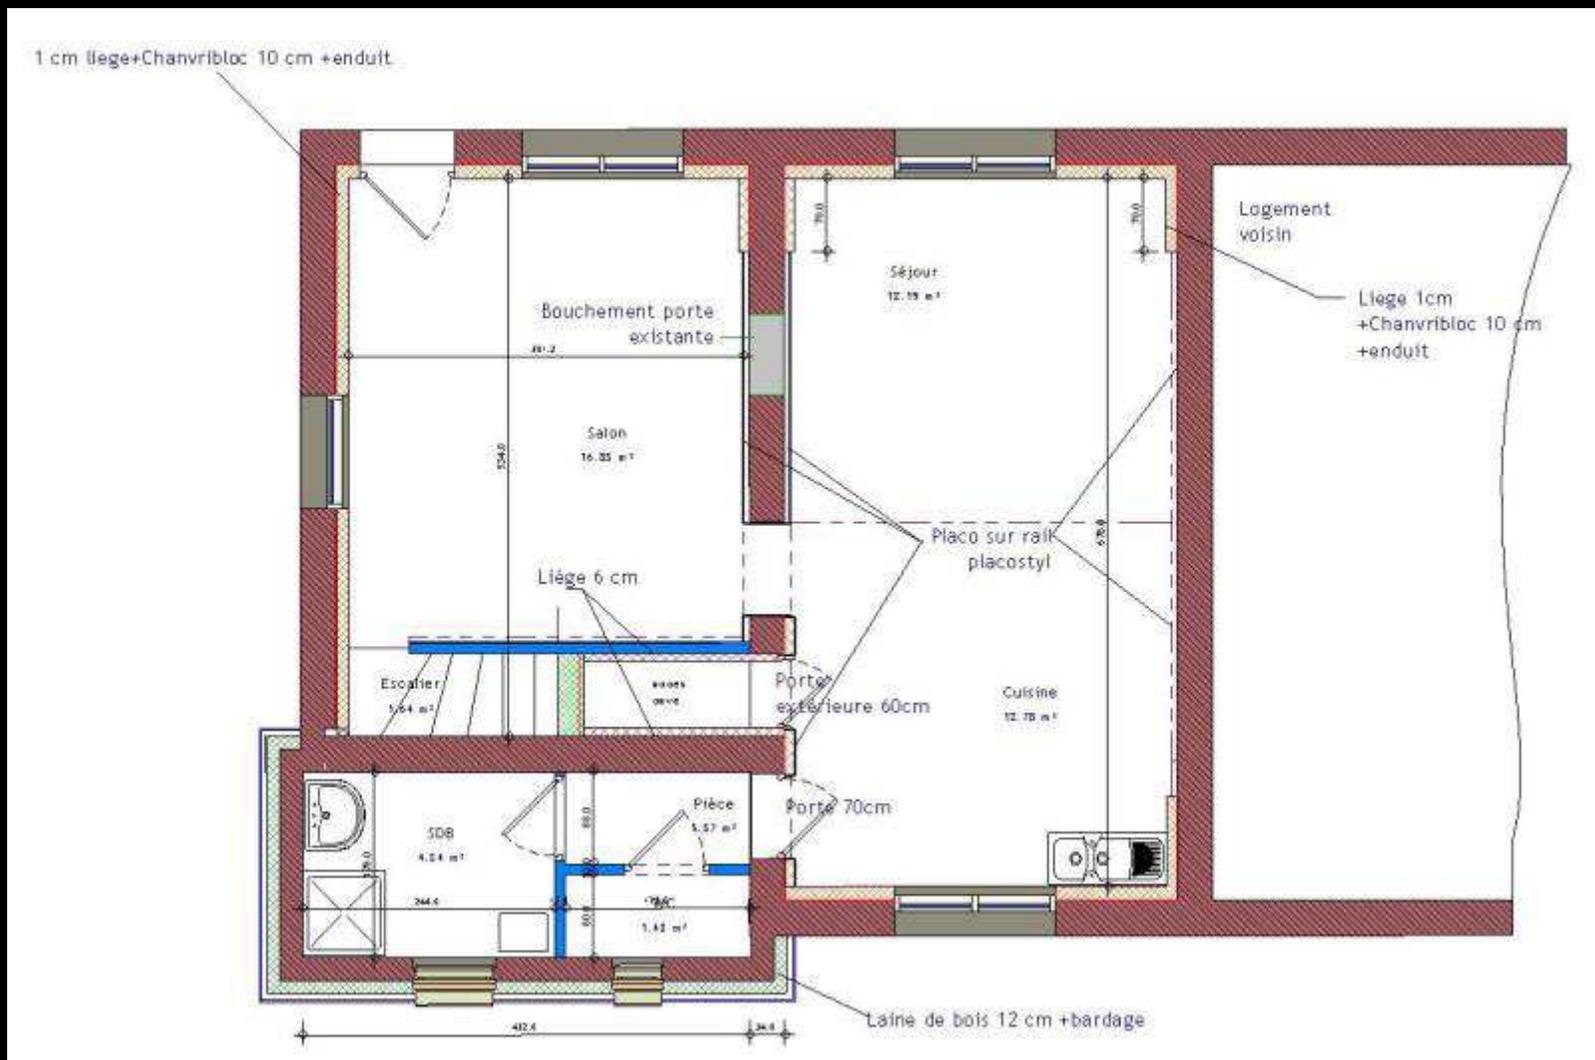
Le projet Plan rez de chaussée
Trait rouge pour la continuité de l'étanchéité. Le mur
de 34 en briques est considéré comme étanche

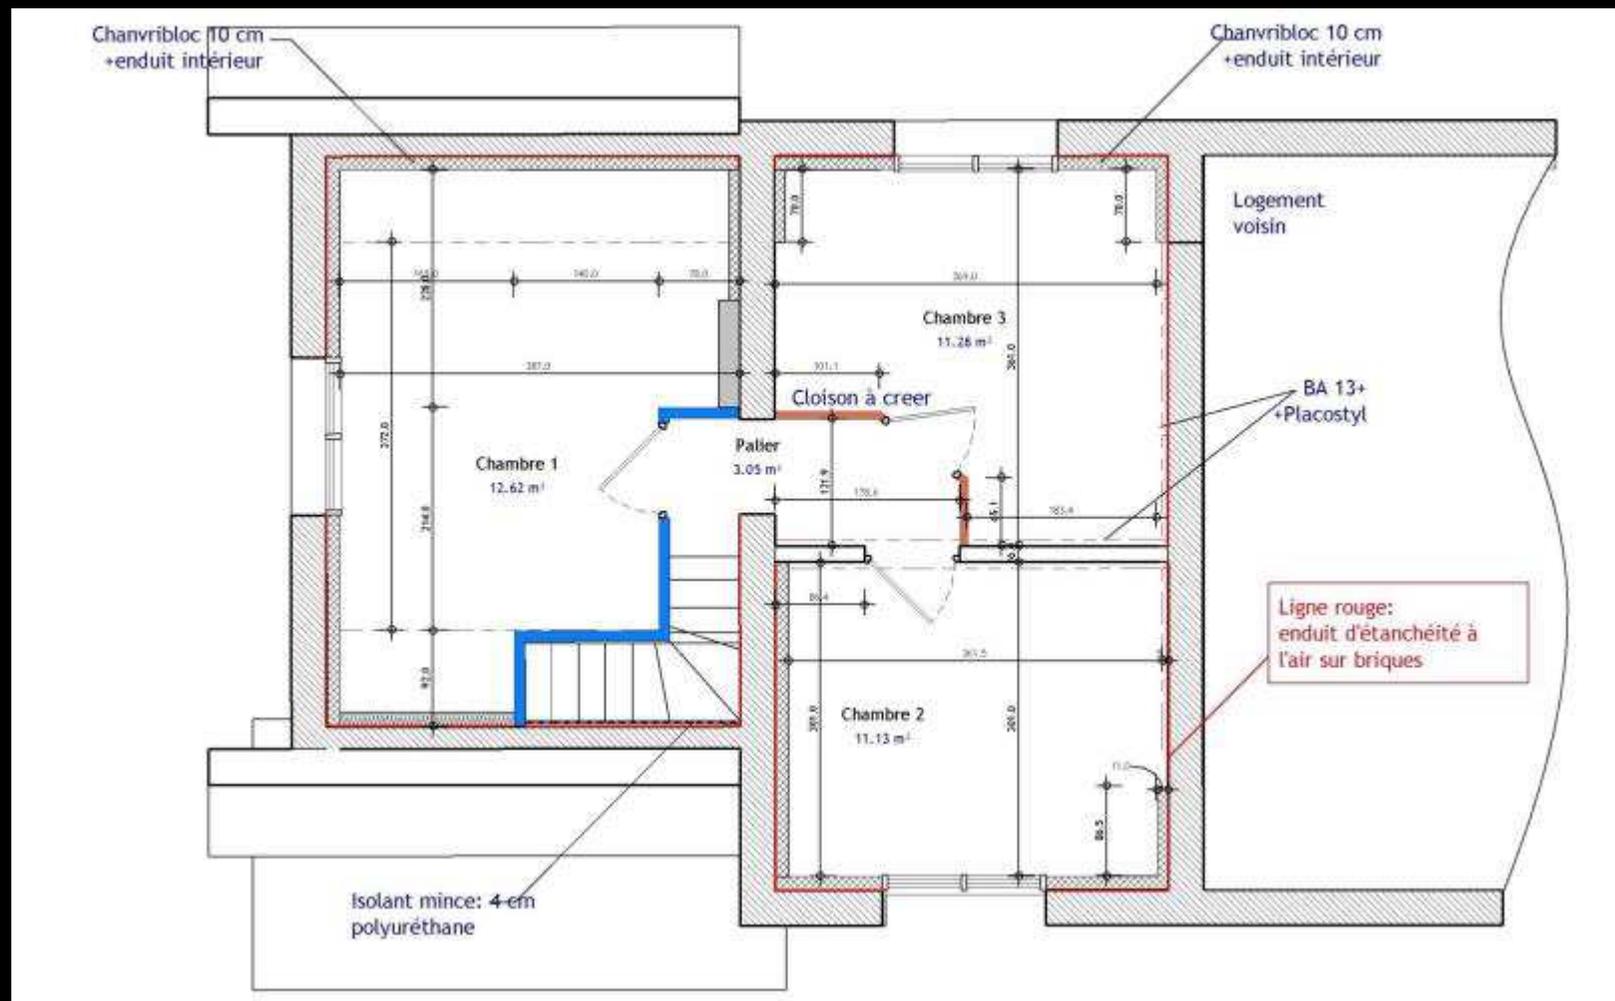
Le projet Plan Etage
Trait rouge pour la continuité de l'étanchéité. Le mur
de 34 en briques est considéré comme étanche

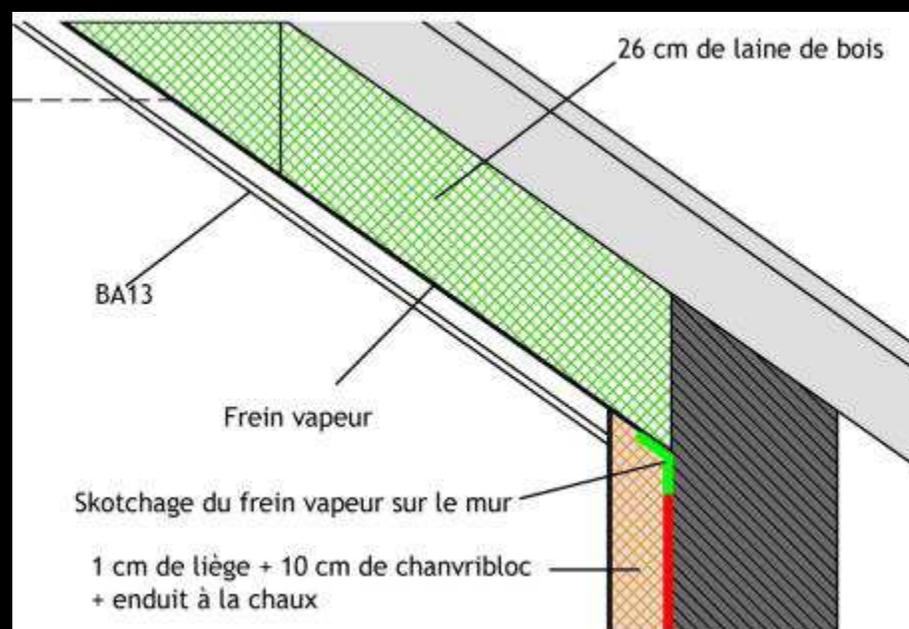
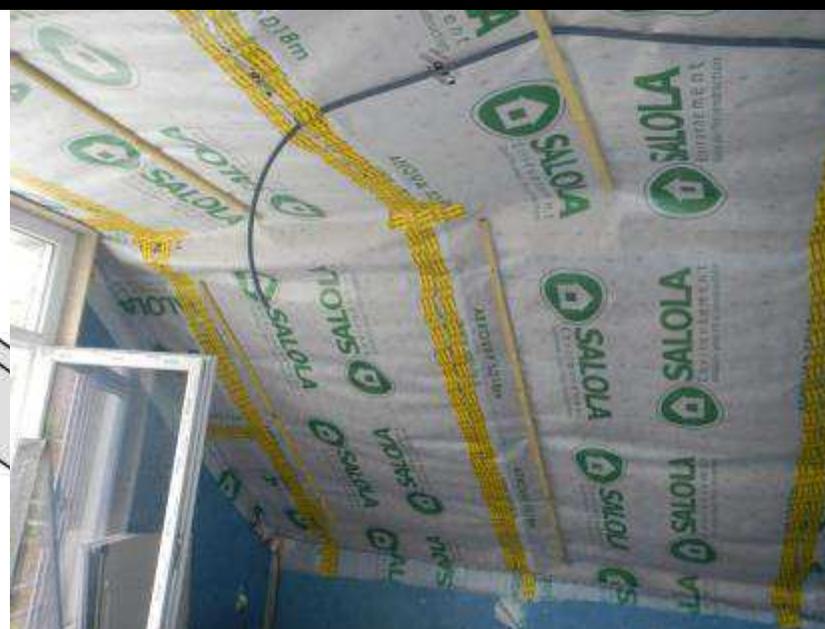
Vue de coupe théorique

La laine de bois est protégée de l'humidité de l'air intérieur par une membrane frein vapeur .

Cette membrane a été prévue scotchée sur le mur

Mise en œuvre: la membrane a été collée directement sur le mur Le membrane a été scotchée au double face sur l'ossature et renforcée par quelques tasseaux apparents (nécessaires pour le test Blower door : mettre le bâtiment en dépression pour vérifier l'étanchéité)

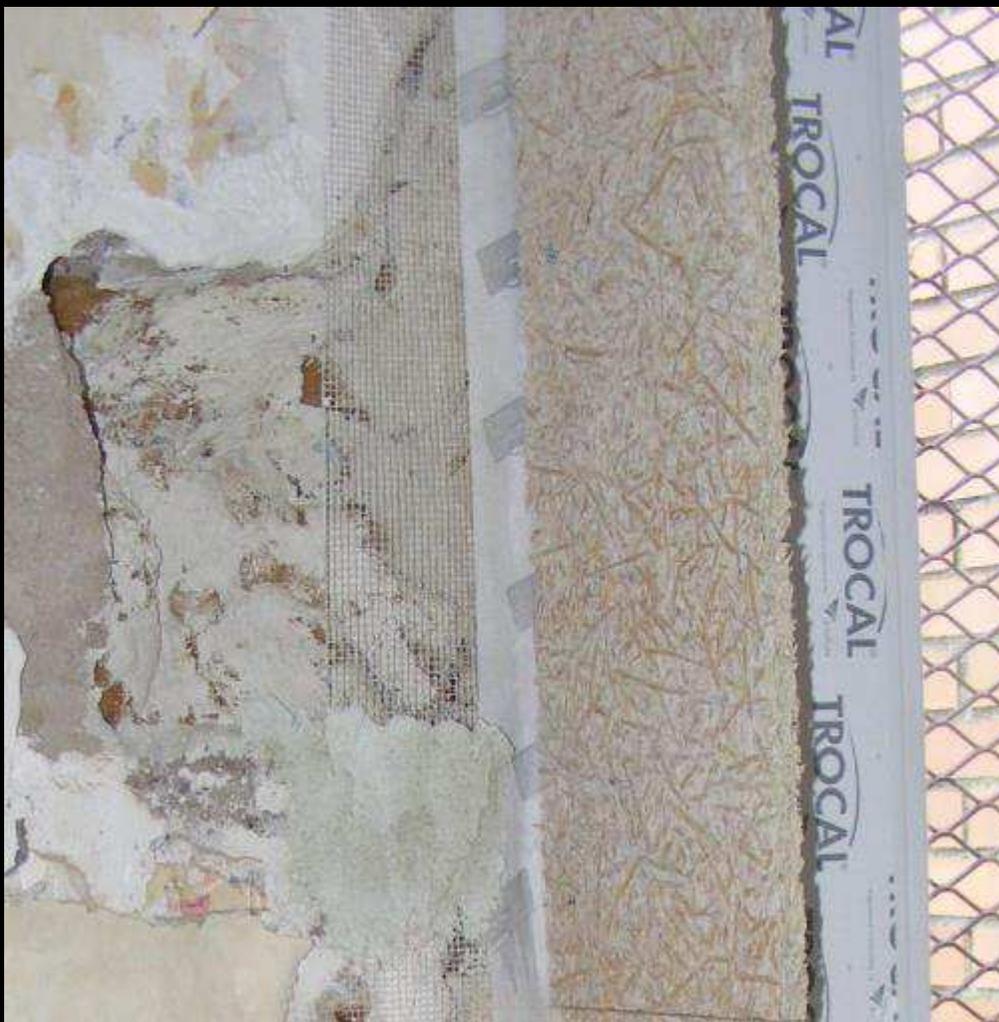
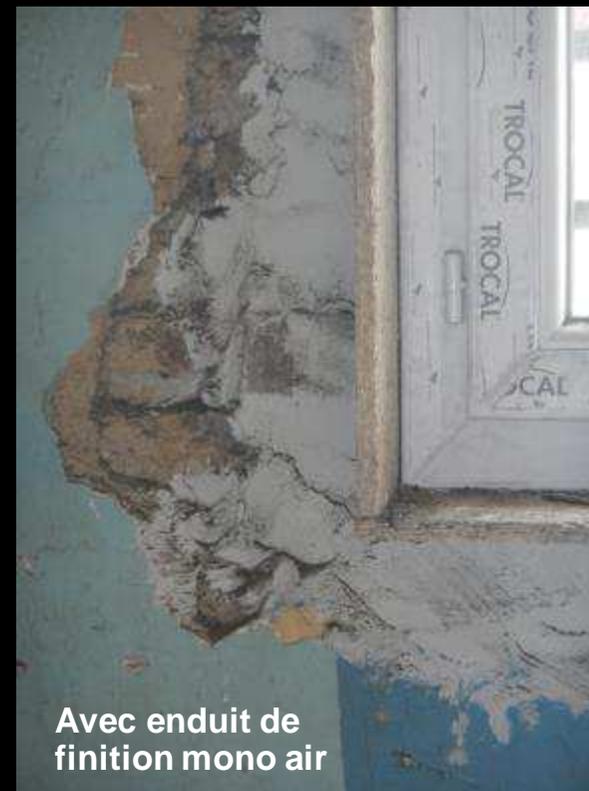
L'étanchéité à l'air des menuiseries extérieures Détail de fabrication

**Vues intérieures (sans Chanvribloc)
Menuiserie posée
Les enduits chanvre /chaux s'adaptent
aux briques irrégulières). Le fibralith
permet le raccord ultérieur des enduits
sur les trumeaux**

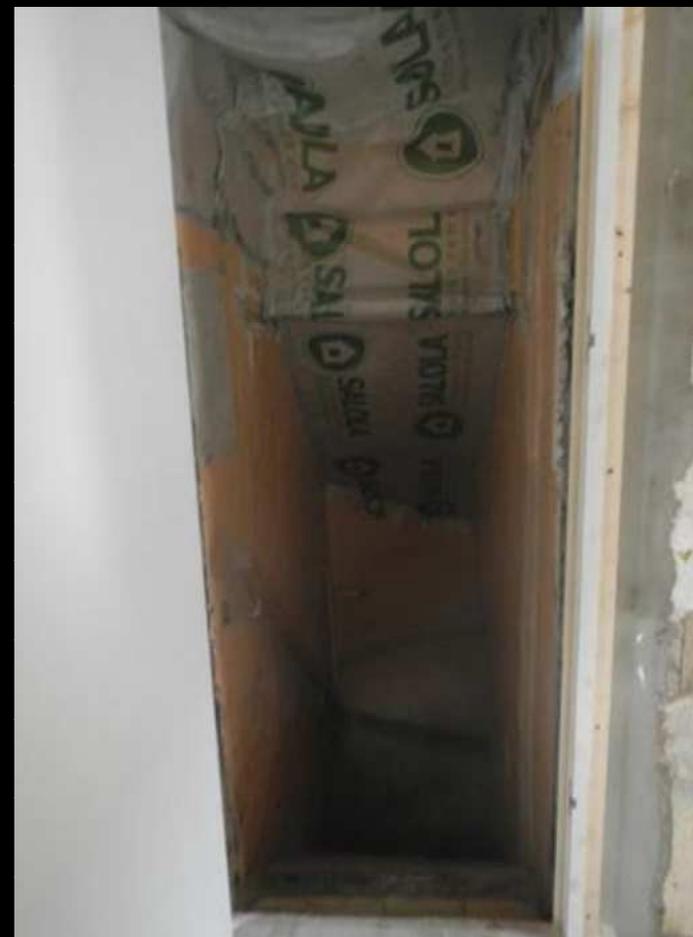
La sous face de l'escalier est habillée d'une membrane, Cette dernière est collée sur les murs
